Avaliação da explosão da unidade de FCC da refinaria da ExxonMobil no Texas

Projeto de Final de Curso

18 de maio de 2021

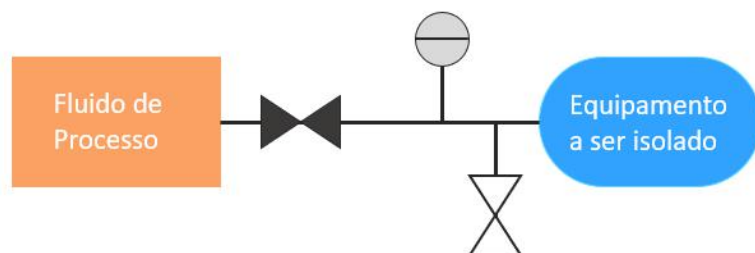
Figura 20: Esquema de isolamento de equipamento através de bloqueio simples

Assim, o único mecanismo de isolamento disponível para a entrada do equipamento seria o de isolamento simples, mostrado na Figura 20. Nele, apenas uma válvula atua impedindo a passagem de fluido de processo até o equipamento isolado. Caso essa válvula venha a falhar durante a intervenção, a vida dos funcionários realizando a manutenção se encontra em risco.

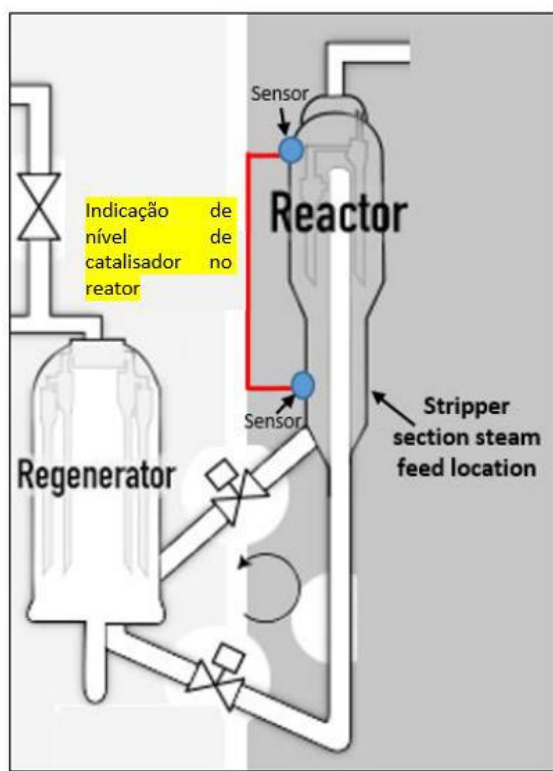
Figura 28: Localização dos sensores de nível do catalisador no reator. Adaptado de CSB, 2017

Note, através da Figura 28, que a empresa possuía sensores de nível para medir o nível de catalisador no corpo do reator. As medições desses instrumentos durante ambos os eventos de 2012 e de 2015 foram resgatadas, e de acordo com a Figura 29, em ambos os casos o nível de catalisador ficou abaixo do sensor inferior do reator, sendo que no ano de 2015 o nível caiu onze minutos mais rápido, demonstrando, em ambos os casos, passagem de catalisador pela válvula.

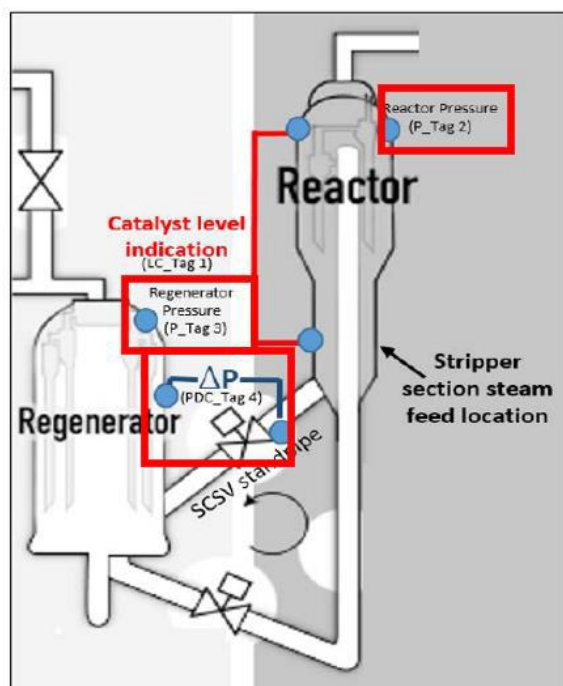
Figura 30: Localização dos medidores de pressão da unidade de FCC. Adaptado de CSB, 2017

Além disso, conforme mostrado na Figura 30, o sistema ainda possuía 3 medidores de pressão. O medidor de pressão “P_Tag2” media a pressão no topo do reator, enquanto o medidor de pressão “P_Tag3” media a pressão no regenerador. O terceiro medidor era de diferencial de pressão, chamado de “PDC_Tag4” e media a diferença de pressão entre o regenerador e o reator.

Para o ano de 2015, entretanto, o valor do “PDC_Tag4” é praticamente igual ao módulo da diferença entre o “P_Tag3” e “P_Tag2”. Isso demonstra que não havia barreira catalítica acima da SCSV, evidenciando que essa salvaguarda não estava em atuação. Nesse contexto, os valores desses medidores poderiam ter sido usados para demonstrar a possibilidade de fluxo reverso de hidrocarbonetos, conforme foi analisado no evento de 2012. Assim, caso a empresa tivesse utilizado essas variáveis diretas para a medição da integridade dessas salvaguardas, de forma similar ao que foi feito no ano de 2012, o acidente de 2015 poderia ter sido evitado.
